猛烈な風雪 町内に大きな爪痕

最大瞬間風速
33・9 m/s
／秒

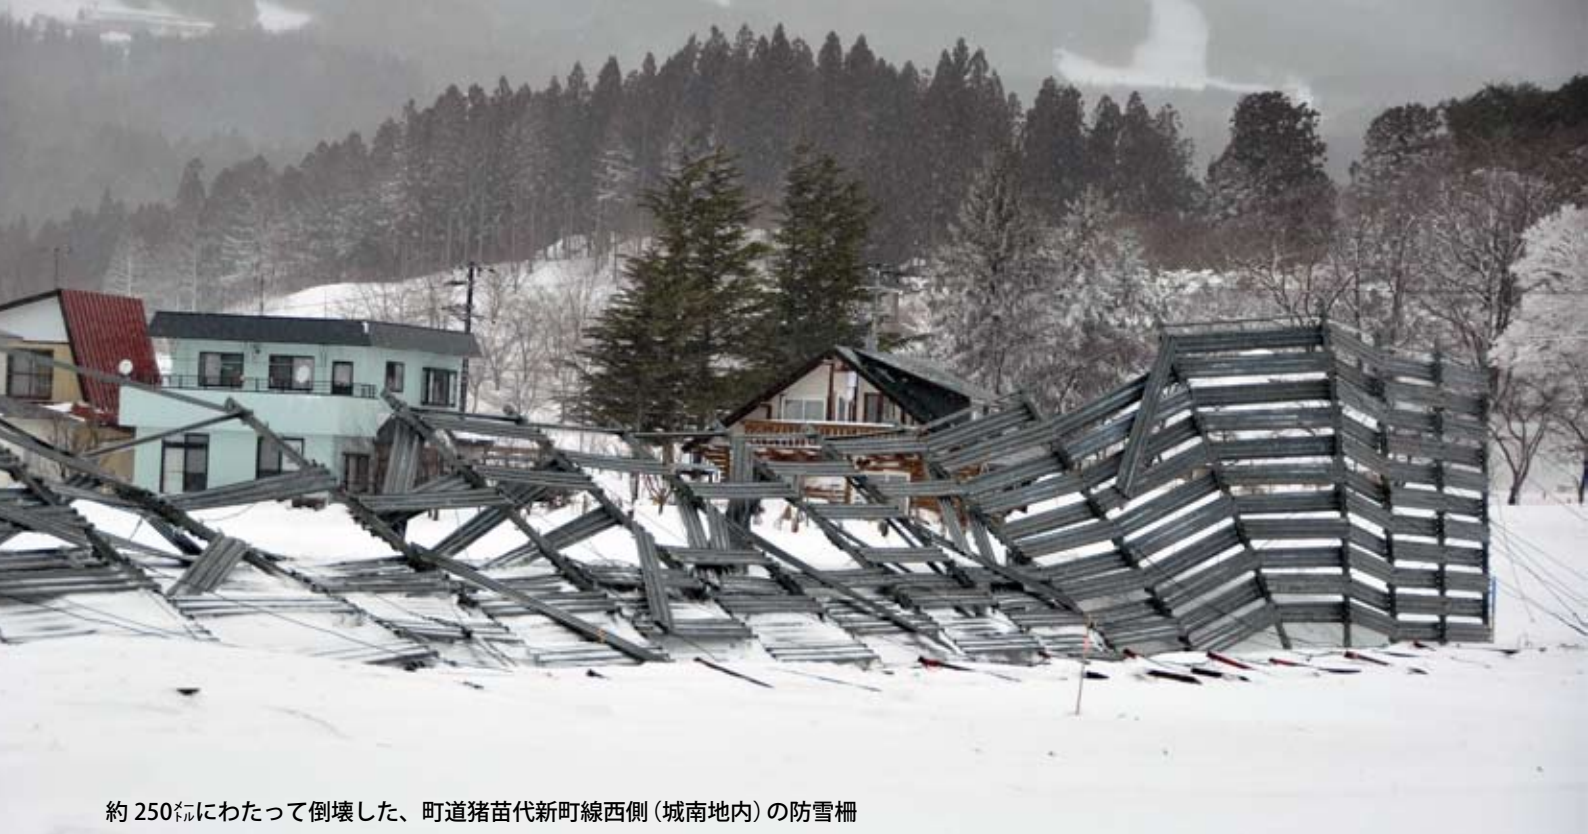
約 250 ㎡にわたって倒壊した、町道猪苗代新町線西側（城南地内）の防雪柵

国道49号線の上戸交差点では、強風により信号機が倒壊。防雪柵も町内の2カ所で倒壊しました。このほか住宅などの屋根が剥がれて吹き飛ばされるなど、町内の広い範囲に大きな爪痕を残しました。

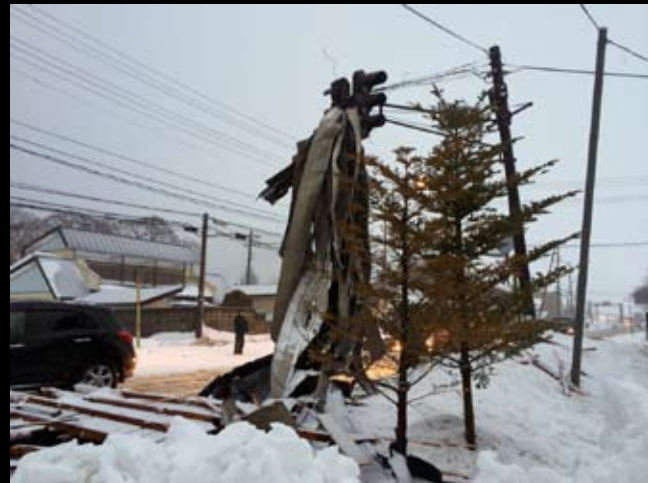
飛ばされて信号機に掛かった屋根のトタンが、風のすさまじさを物語る

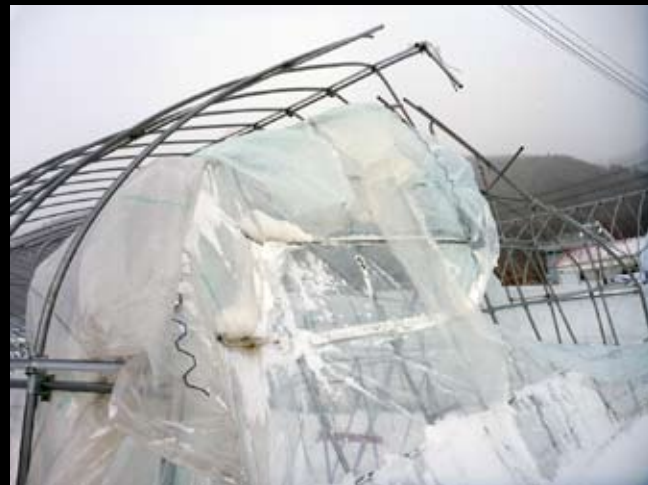
ビニールが剥がれ、骨組みが変形した農業用パイプハウス。ビニールが掛かったハウスは風の影響を受けやすく、特に被害が大きかった

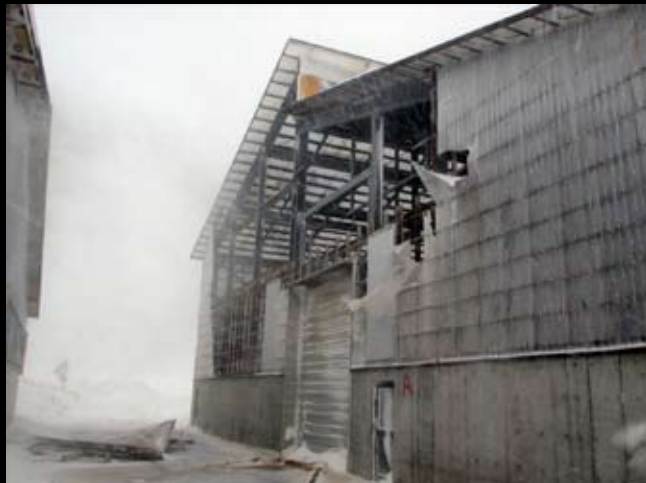
外壁が損壊した優良堆肥製造施設。施設の中には大量の雪が吹き込んだ

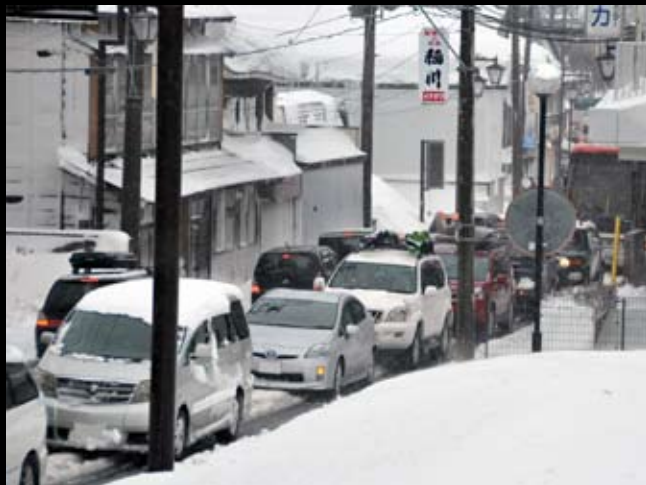
主要地方道猪苗代塩川線の新町交差点付近。立ち往生する車などにより国道 115 線がまひ状態となった影響で、国道 115 号線につながる道路でも渋滞が続いた

町内は朝から暴風雪に見舞われ、視界不良のため除雪車が出動できない状況が続きました。吹き溜まりや地吹雪のため、町内のあちこちで自動車立ち往生。国道115号線などの幹線道路も一時通行不能となりました。

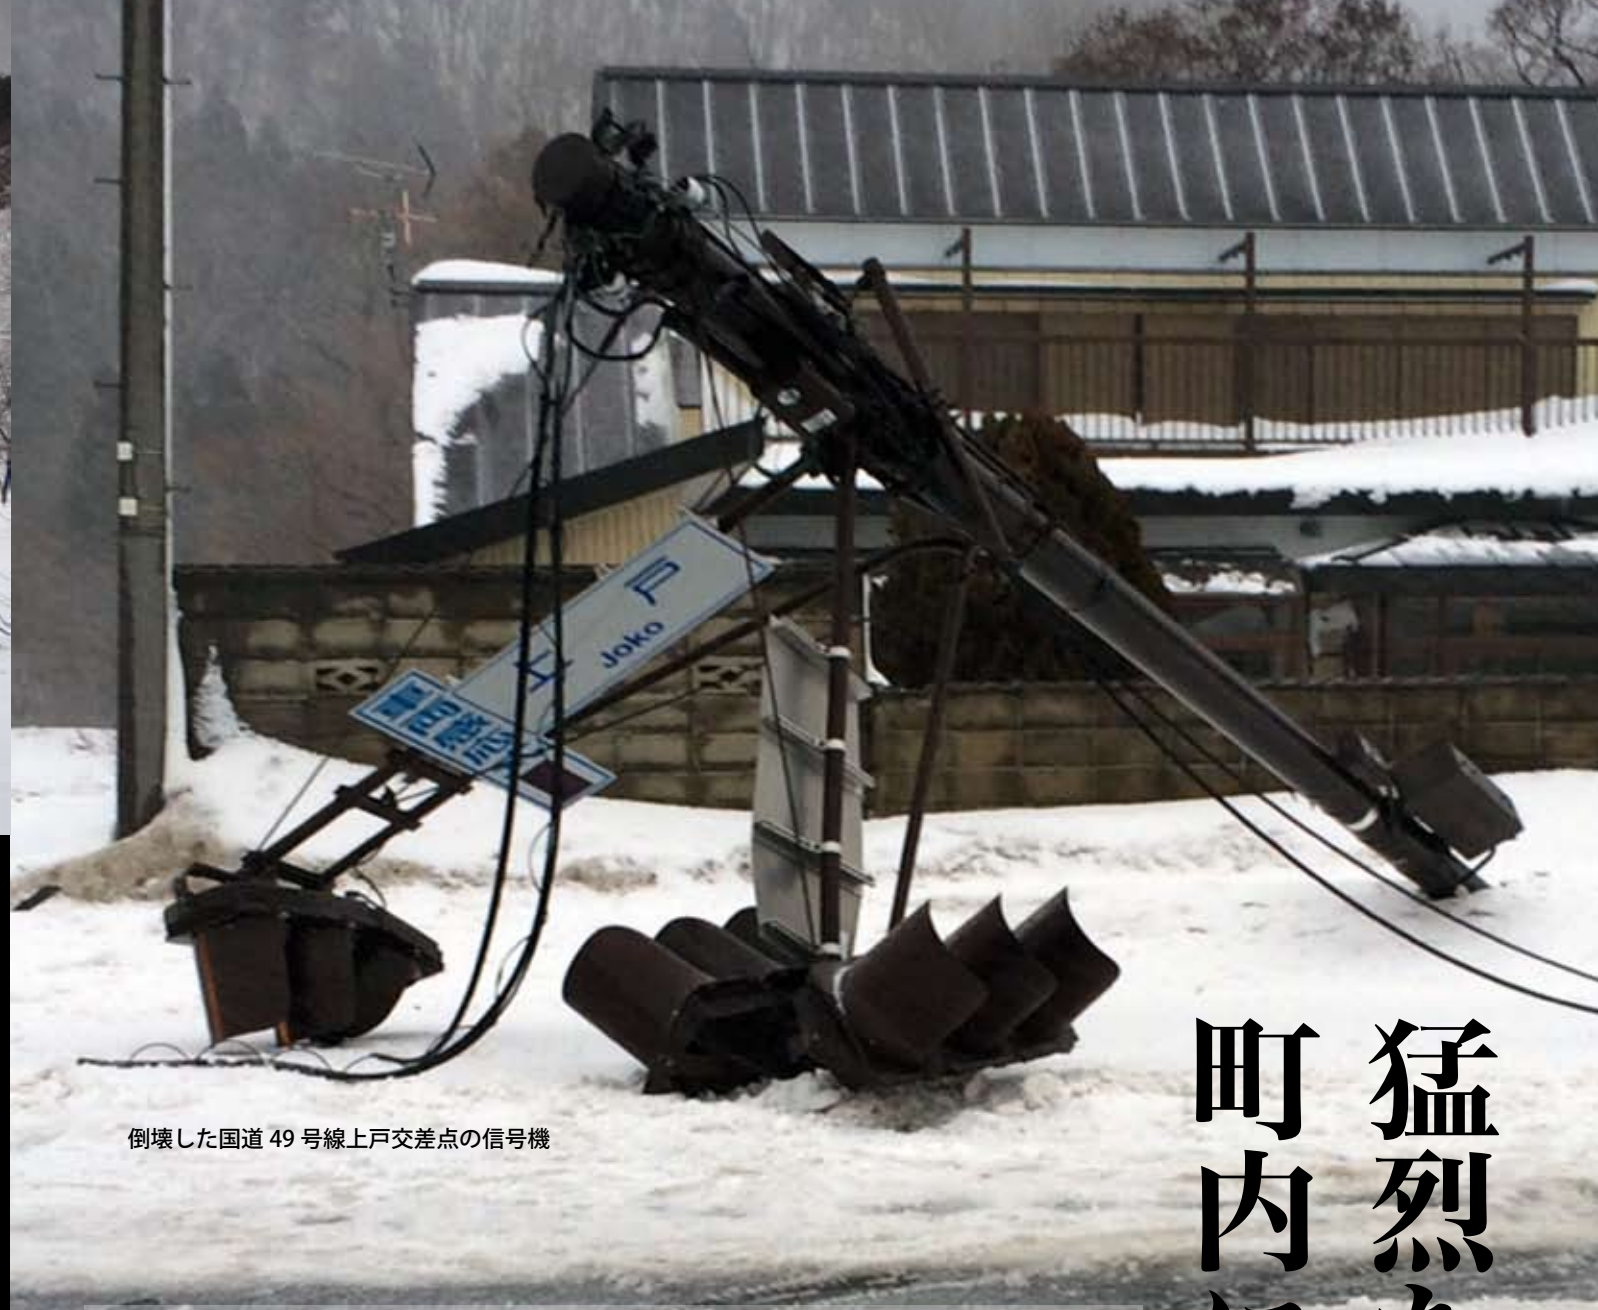
倒壊した国道 49 号線上戸交差点の信号機
